ORD: N° 1602/256/2022  
ANT.: ING. DOM N° 78/2022  
MAT.: RECHAZO DE EXPEDIENTE.  
UBICACIÓN: AV. INDEPENDENCIA N° 4938  
ROL SII: 6172-35

## INFORME DE VISITA RECEPCIÓN DEFINITIVA PARCIAL DE OBRA NUEVA

DIRECCIÓN : INDEPENDENCIA N° 4938  
ROL SII : 6172-35  
REPRESENTANTE LEGAL: GERARDO FAM WONG  
PROPIETARIO : INMOBILIARIA E INVERSIONES FAM SPA  
ARQUITECTO : GUSTAVO RIFFO PALMA  
FECHA : 10/03/2022  
HORA : 15:45-16:40  
FUNCIONARIO(S) : ELIAS DURAN - Inspector  
OSCAR GENERAL - Inspector  
MILTON RODRIGUEZ - Arquitecto

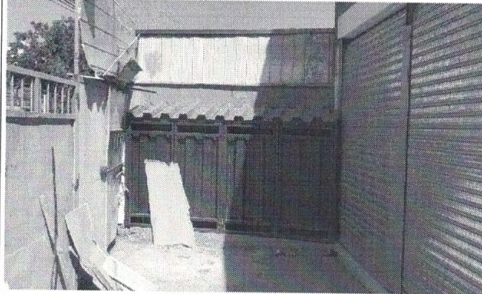
- En planimetría del primer piso se presenta un tabique que divide "Local comercial" del recinto "Bodega" el cual no se encuentra presente en terreno.
- Se observa un cierre bajo la escalera no presentado en el permiso a recepcionar.
- Se constata que en antejardín existe gabinete adosado al muro medianero contraviniendo el artículo 2.6.2 de la O.G.U.C.
- La rampa de acceso universal no está ubicada donde estipula la planimetría del permiso aprobado, entorpeciendo el área señalada como estacionamiento.
- En el plano de planta se presenta un estacionamiento el cual no se encuentra demarcado en el antejardín del recinto.
- Además señalar que al momento de la visita aun existían trabajos en el antejardín.

2.- Imagen de Adosamiento en Antejardín

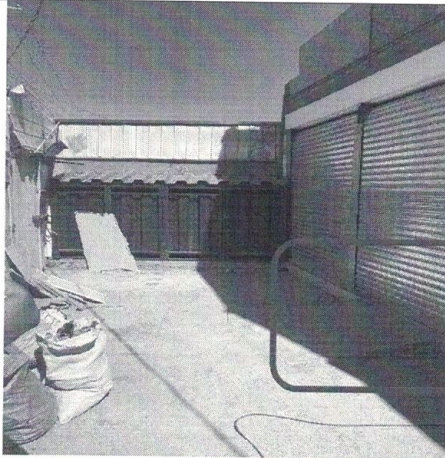
3.- Imagen de rampa ubicada en área de estacionamiento el cual no está demarcado.

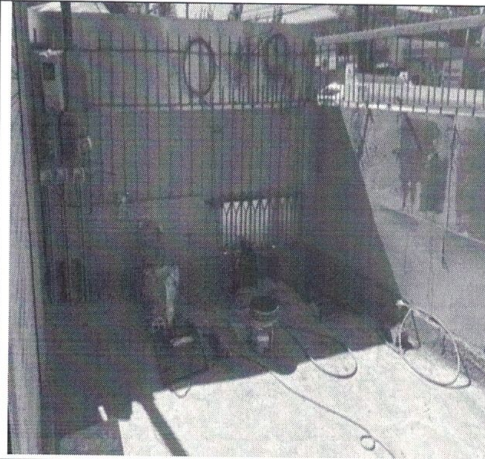
4.- Trabajos en ante jardín.

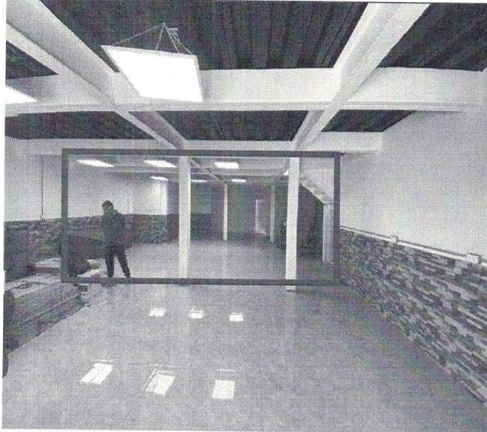
5.- Imagen de Local Comercial Y Bodega, sin tabique divisorio.

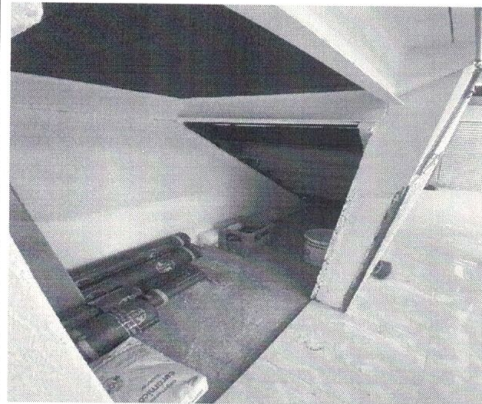
6.- Área bajo escalera no declarada en planimetría.

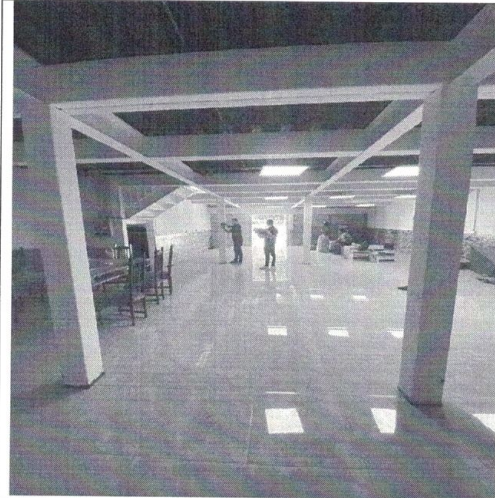
7.- imagen desde "Bodega", sin tabique divisorio.
