RESOLUCIÓN DE RECHAZO
DIRECCIÓN DE OBRAS - ILUSTRE MUNICIPALIDAD DE CONCHALI
REGIÓN: METROPOLITANA

Nº RESOLUCION
13/2021
FECHA
03-08-2021
ROL S.I.I.
6522-7

INFORME DE VISITA RECEPCIÓN DEFINITIVA TOTAL.

DIRECCIÓN : **Cardenal José María Caro N°1982.**
PROPIETARIO : Felicindia Valdivia Bravo.
ARQUITECTO : Richard Leiva Parra.
FECHA VISITA : 13.07.2021
HORA : 10:00 – 12:00.
FUNCIONARIO(S) : Isaac Flores - Arquitecto.
Melissa Carilao Jeldres.

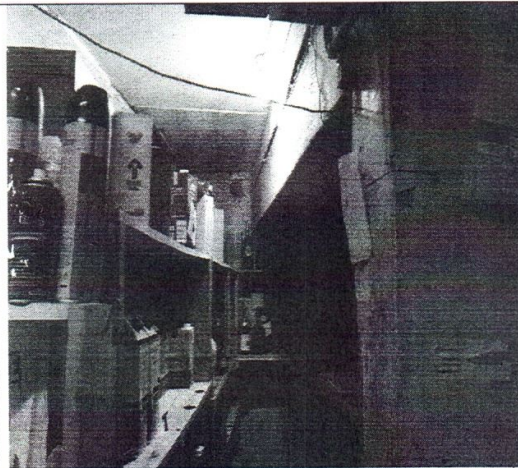
Cierre de Bodega N°2

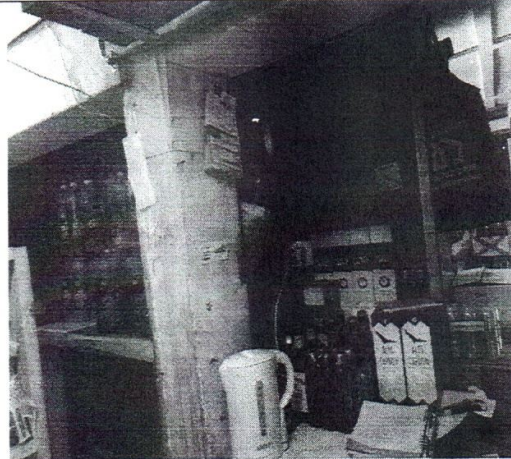
Cierre de Bodega N°2

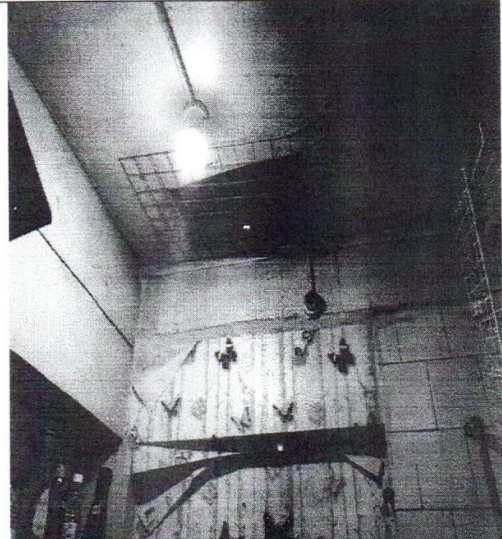
Extractor de Aire de Baño N°1 Sin Funcionar

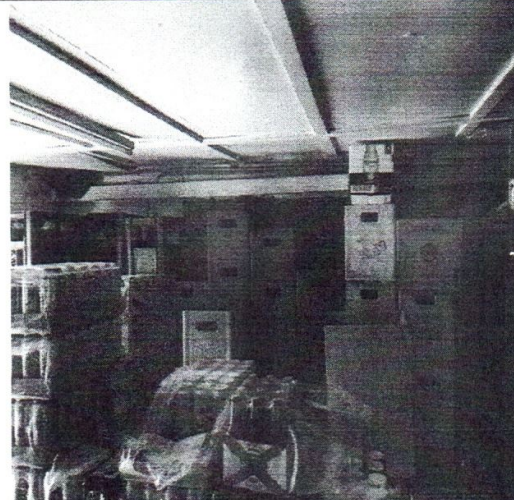
Vano cerrado de Bodega N°1

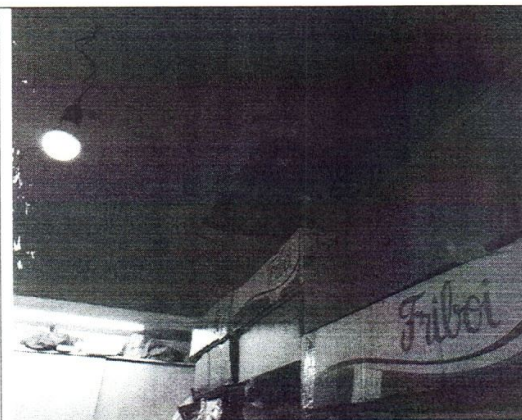
Tragaluz 1 Clausurado

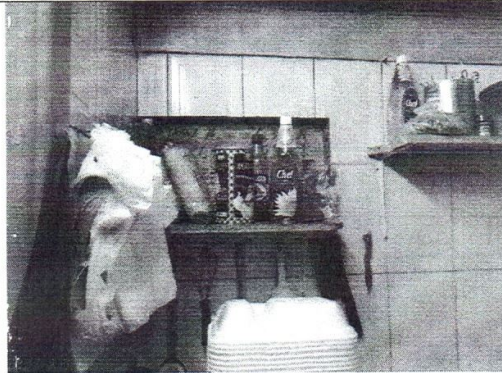
Vano clausurado cocina a atención

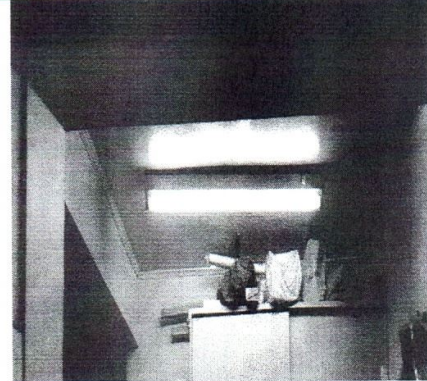
Extractor de Aire N°3 **no existe** en edificación

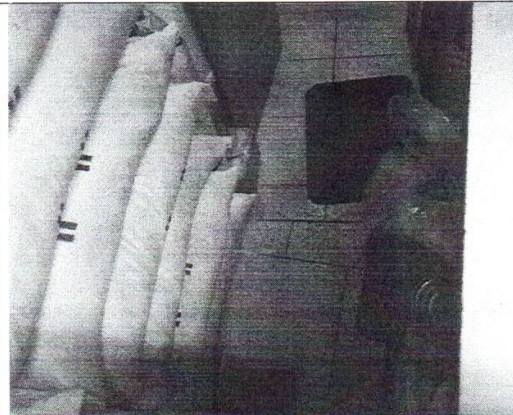
Escalón a entrada de Baño N°2 Sin declarar

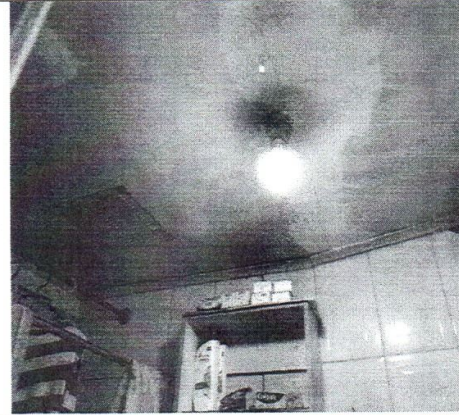
Extractor de aire N°5 Sin Funcionar

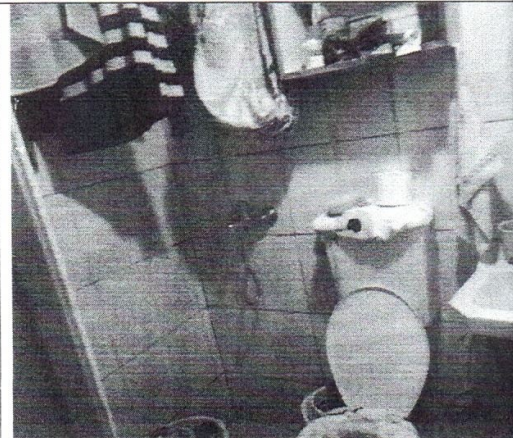
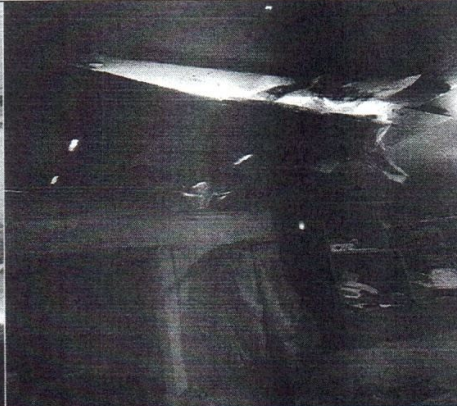
Baño N°2 Sin Ventilación	Tragaluz N°2 Clausurado Por Lluvias

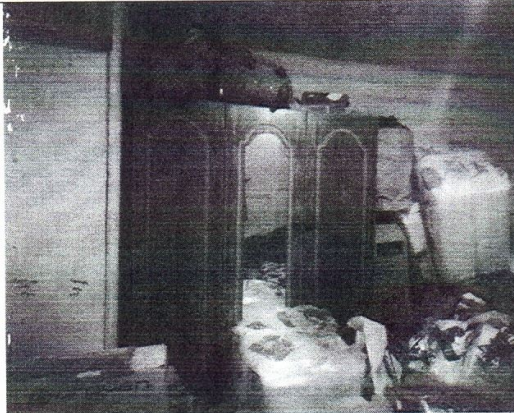
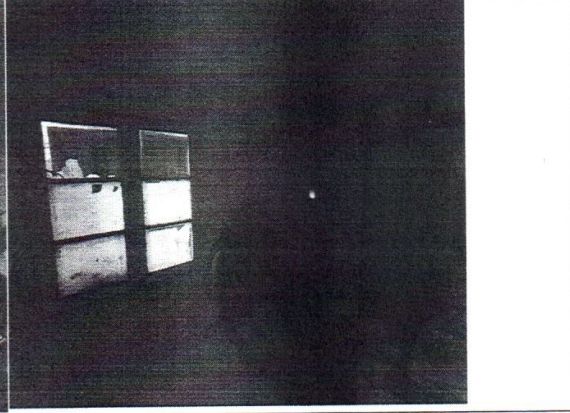
- Las bodegas N°3 y N°4 son usadas como dormitorio, no cumplen con condiciones de habitabilidad Art. 4.1.1 OGUC.
 - Presenta deficiencias en instalaciones eléctrica.

Bodega N° 4 actualmente es dormitorio, Sin habitabilidad	Vano de Bodega N°4 actualmente es dormitorio, Sin habitabilidad

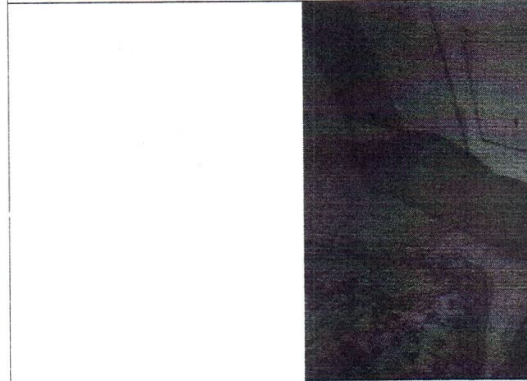
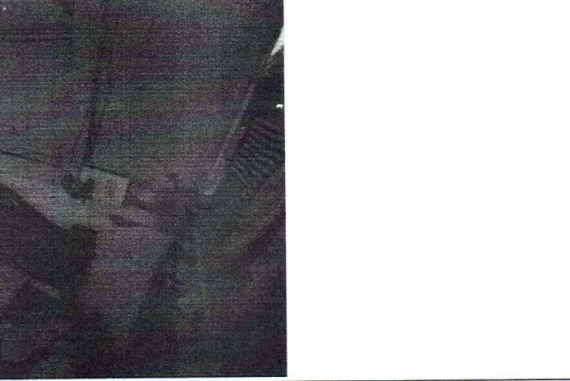
Bodega N°4 actualmente es dormitorio, Sin habitabilidad, con instalación eléctrica a la vista
