ORD: N° 1602/504 /2021
ANT.: ING. DOM N° 137/2021
MAT.: RECHAZO DE EXPEDIENTE.
UBICACIÓN: ROMA N°2281
ROL: 2257-6

INFORME DE VISITA RECEPCIÓN DEFINITIVA TOTAL.

DIRECCIÓN	:	ROMA N°2281.
PROPIETARIO	:	Julio Moreno Tacchi / Francisca Sepúlveda Pinedo.
ARQUITECTO	:	Francisco Javier Pérez Ormazábal
FECHA VISITA	:	24.08.2021
HORA	:	10:00 – 11:30.
FUNCIONARIO	:	Isaac Flores – Arquitecto. Melissa Carilao – Inspector Municipal.

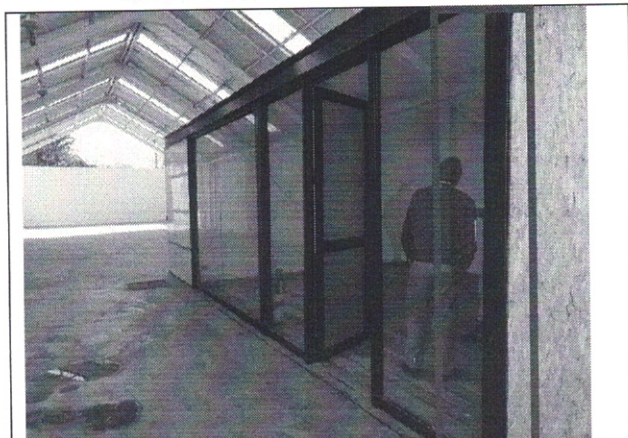
- **Distanciamiento entre el Eje N°2 Y Eje N°3 no es concordante al permiso de Edificación N°16/2020, ni a modificación acogida a 5.2.8 de la OGUC.**
- **El distanciamiento entre el Eje A y el Eje C no es coherente a lo previamente aprobado en el permiso de Edificación N°16/2020, ni a modificación acogida a 5.2.8 de la OGUC.**

<p>Distanciamiento ente el Eje N°2 Y Eje N°3 no es concordante a último P.E N°16/2020, ni a modificación acogida a 5.2.8 de la OGUC.</p>	<p>Ventanal presente en el Eje N°2 presenta un pilar, no proyectado en ultimo P.E. N°16/2020, ni a modificación acogida a 5.2.8 de la OGUC.</p>

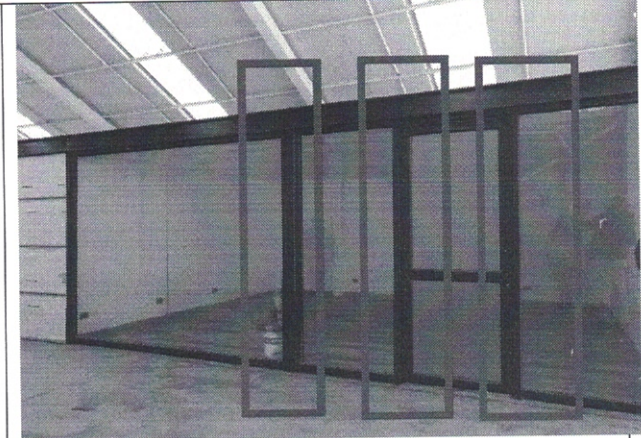
- **Baños no cuentan con ventilación forzada (Extractor) declaradas en planimetría situación que contraviene ART. 4.1.2. de la OGUC.**
- **Ventanal presente en el Eje N°2 presenta un pilar, no proyectado en ultimo permiso de Edificación N°16/2020, ni a modificación acogida a 5.2.8 de la OGUC.**

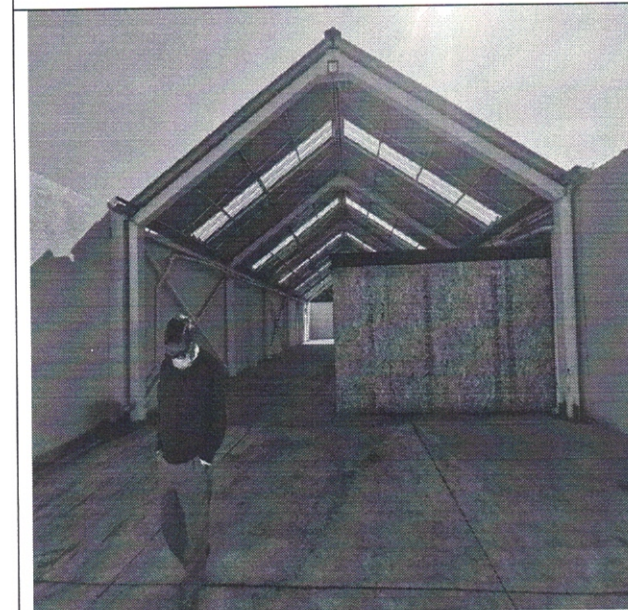
<p>Bodega y Oficina. El distanciamiento entre el Eje A y el Eje C no es coherente a lo previamente aprobado en el P.E N°16/2020, ni a modificación acogida a 5.2.8 de la OGUC.</p>	<p>Baño de hombre no cuenta ventilación Forzada declarada en P.E N°16/2020, ni a modificación acogida a 5.2.8 de la OGUC., situación que contraviene ART. 4.1.2. OGUC.</p>

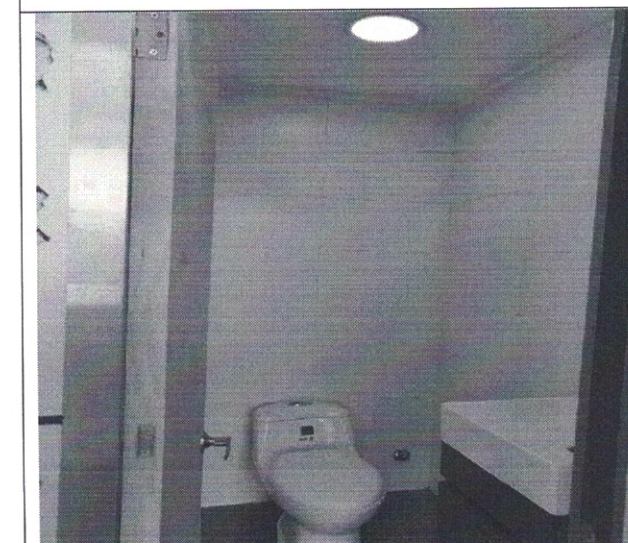
<p>Baño de mujeres no cuenta ventilación Forzada declarada en P.E N°16/2020, ni a modificación acogida a 5.2.8 de la OGUC., situación que contraviene ART. 4.1.2. OGUC.</p>	<p>Baño de discapacitado no cuenta ventilación Forzada declarada en P.E N°16/2020, ni a modificación acogida a 5.2.8 de la OGUC., situación que contraviene ART. 4.1.2. OGUC.</p>
