ORD: N° 1602/671 /2021
ANT.: ING. DOM N° 205/2021
MAT.: RECHAZO DE EXPEDIENTE.
UBICACIÓN: **GÉNOVA N°5900**
ROL SII: **3323-07**

A través del **ING. DOM N°205/2021** de fecha 08.11.2021 se ha solicitado la aprobación de **"Recepción Definitiva Total de Obra Menor"**, para la propiedad ubicada en **GÉNOVA N°5900** con destino **Local comercial**. Cuyo permiso a recepcionar es el N°01/2021 de fecha 11.01.2020.

INFORME DE VISITA RECEPCIÓN DEFINITIVA TOTAL.

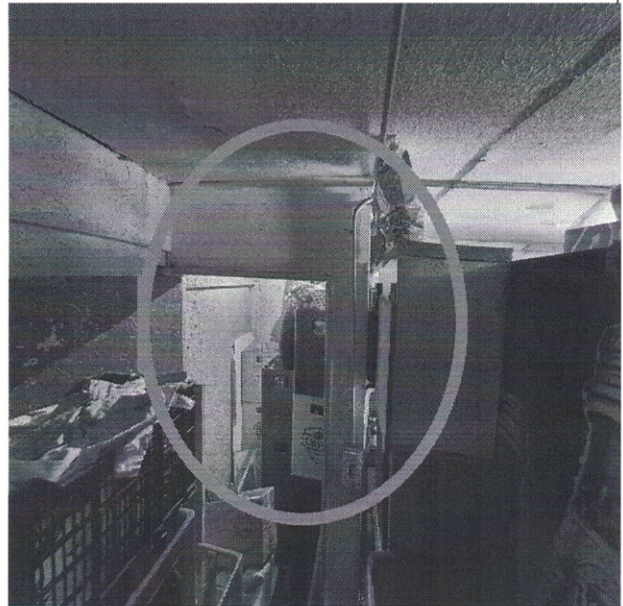
- Local comercial presenta tabique no declarado, el cual genera recinto que es utilizado como bodega.
- Ubicación de lavamanos no es concordante.
- Presenta cubierta ubicada en antejardín que no es declarado en Permiso de Obra Menor N°01/2021. Deja sin habitabilidad dormitorios y comedor – estar de vivienda.

4.- Local comercial presenta tabique no declarado en Permiso de Obra Menor N°01/2021, el cual genera recinto que es utilizado como bodega.

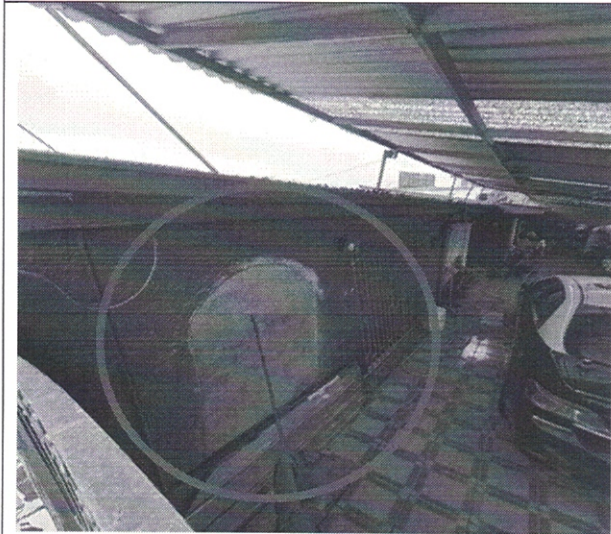
5.- Clausura de conexión con Local Comercial.

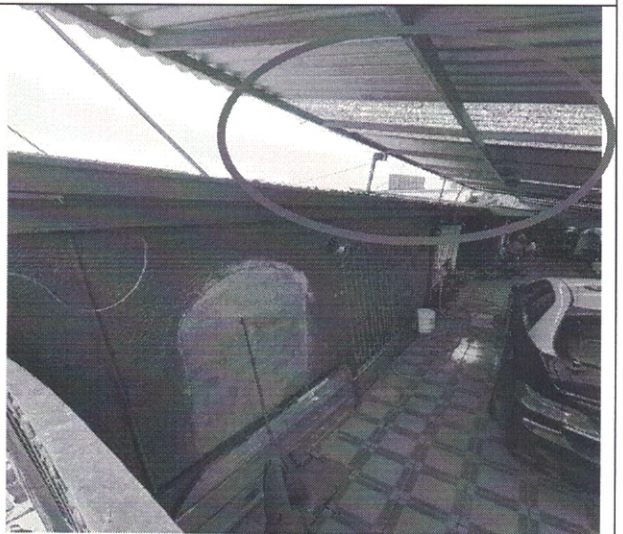
6.- Imagen de cubierta ubicada en antejardín que no es declarado en Permiso de Obra Menor N°01/2021. Deja sin habitabilidad dormitorios y comedor – estar de vivienda.
