ILUSTRE MUNICIPALIDAD DE CONCHALI
DIRECCION DE OBRAS MUNICIPALES
DEPARTAMENTO DE EDIFICACIÓN

ORD: N° 1602/2412023
ANT.: ING. DOM N° 103/2023 de fecha
15.03.2023
MAT.: RECHAZO DE EXPEDIENTE.
UBICACIÓN: PEDRO FONTOVA N° 4789
ROL SII: 2698-13

RESOLUCIÓN N° 164 /2023

INFORME DE VISITA RECEPCIÓN DEFINITIVA PARCIAL.

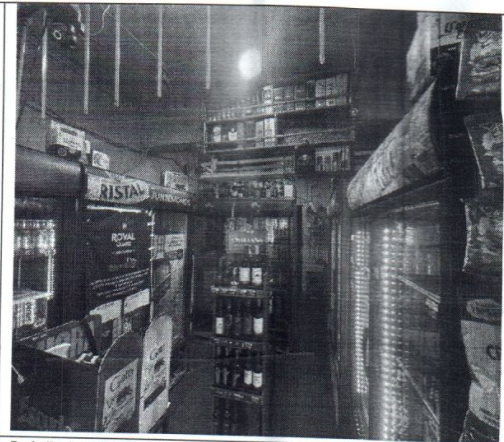
Detalle interior del local.

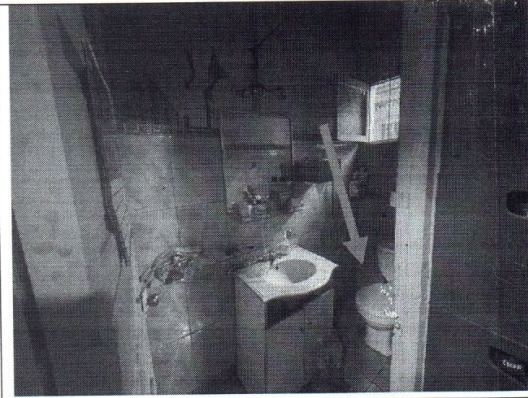
Detalle de baño, concordante con planimetría.

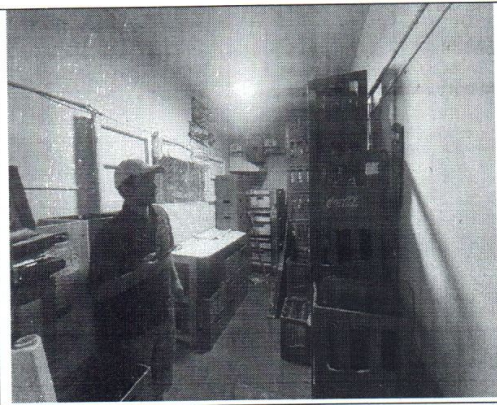
Detalle Bodega, concordante con planimetría.

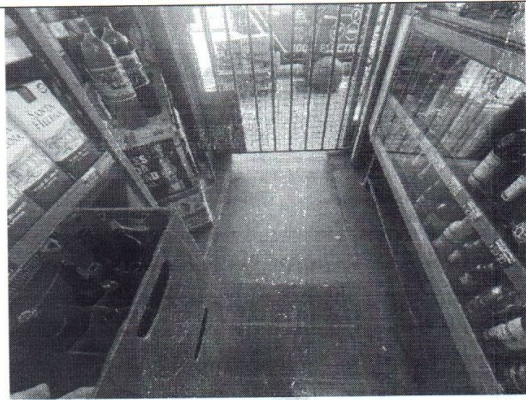
Detalle tabique construido.

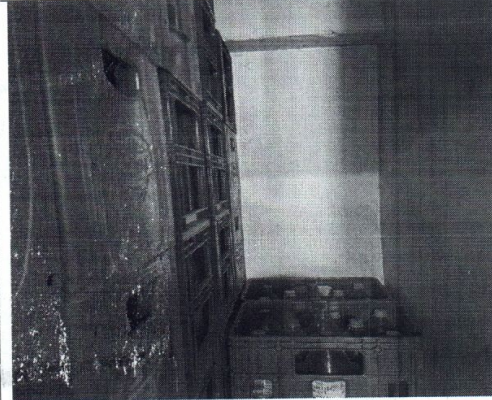
Detalle tabique frente a acceso al local.

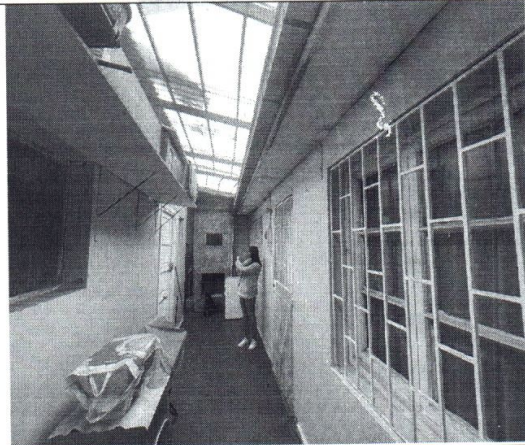
- Superficie techada, situación discordante con planimetría, además de contravenir condiciones de habitabilidad de recinto de baño del local, detalladas en art. 4.1.2 de la O.G.U.C.
- Se observa que escalera detallada en planimetría en zona de patio trasero, se encuentra emplazada en pasillo de acceso de propiedad.

Detalle de patio trasero con cubierta, se observa la ausencia de escalera detallada en planimetría.

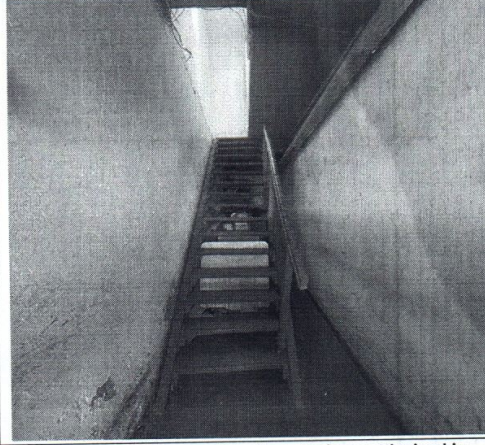
Detalle de escalera en pasillo, disocrdante con planimetría.
