ACLARA RESOLUCIÓN
PARALIZACIÓN DE FAENAS

N°05/2018

PEDRO FONTOVA N° 5810
ROL DE AVALÚO 3429-1

INFORME TÉCNICO DE INSPECCIÓN N°78/ 2018

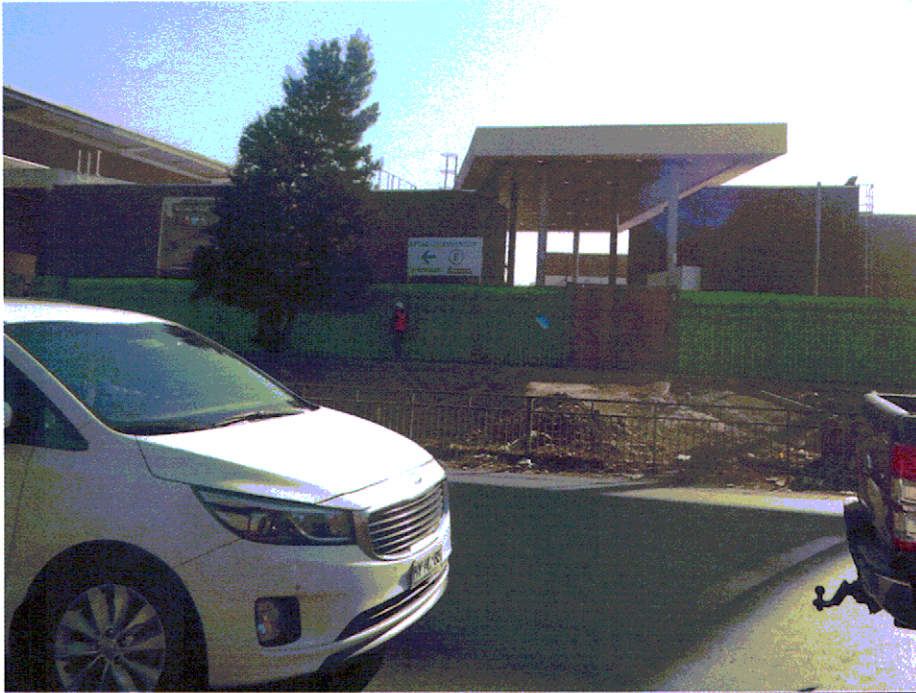
7)

- En imagen N° 7 y 8 se aprecia que existen estructuras adicionales como techos para futuro acceso peatonal, las cuales no fueron declaradas en permiso de edificación 99/13, ni modificación 05/2016 y no cuentan con recepción definitiva de ninguna índole.

Fijese un plazo de 30 días corridos a contar de la fecha de notificación de la presente Resolución, para que se proceda a subsanar las observaciones contenidas en el Informe técnico de inspección N°78 de fecha 28.05.2018.
