ORD: N° 1602/671 /2021
ANT.: ING. DOM N° 205/2021
MAT.: RECHAZO DE EXPEDIENTE.
UBICACIÓN: **GÉNOVA N°5900**
ROL SII: **3323-07**

A través del **ING. DOM N°205/2021** de fecha 08.11.2021 se ha solicitado la aprobación de **"Recepción Definitiva Total de Obra Menor"**, para la propiedad ubicada en **GÉNOVA N°5900** con destino **Local comercial**. Cuyo permiso a recepcionar es el N°01/2021 de fecha 11.01.2020.

INFORME DE VISITA RECEPCIÓN DEFINITIVA TOTAL.

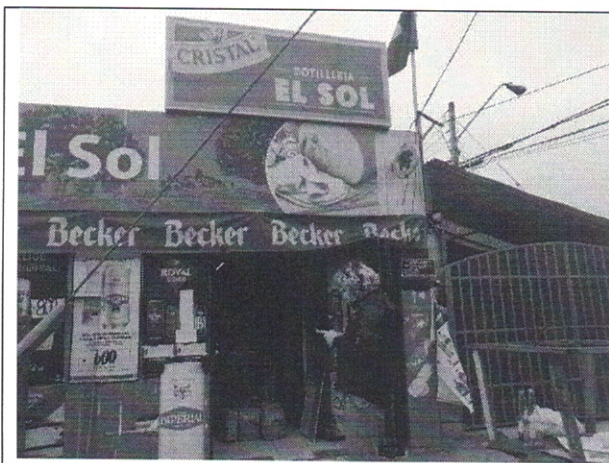
1.- Imagen de Fachada de local Comercial.

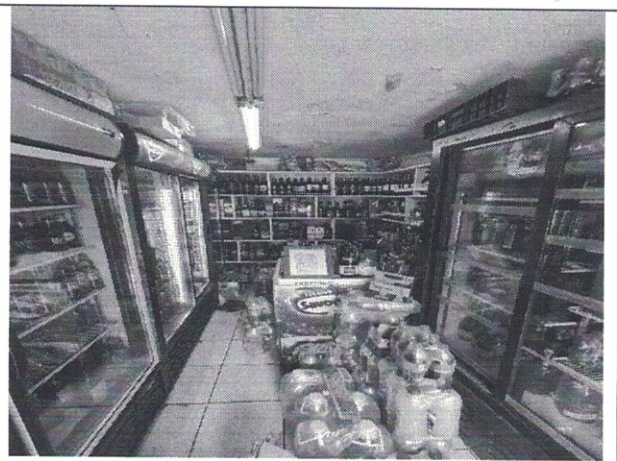
- Local comercial presenta tabique no declarado en Permiso de Obra Menor N°01/2021, el cual genera recinto que es utilizado como bodega.
- Ubicación de lavamanos no es concordante con Permiso de Obra Menor N°01/2021.
- Presenta cubierta ubicada en antejardín que no es declarado en Permiso de Obra Menor N°01/2021. Deja sin habitabilidad dormitorios y comedor – estar de vivienda.

2.- Imagen de Interior de Local Comercial
